Liljekonvaljen 1  
Våtmarksvägen 33, Solna, Sverige  
Lägenheter & Allmänna utrymmen Trapphus 9  
Brf Liljekonvaljen  
Nybyggnad av Flerfamiljshus  
Besiktning 6211 Trapphus 9. Våtmarksvägen 33

## UTLÅTANDE ÖVER GARANTIBESIKTNING

Garantibesiktning

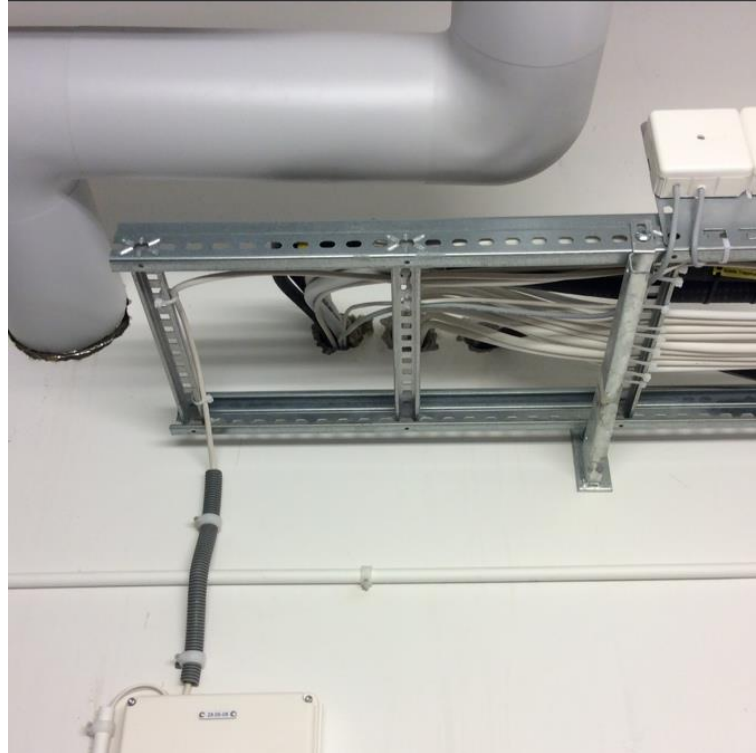
Bildnr: 1 av 1

KÄLLARE 1	11819 8	A	VÄGG 4 BRANDTÄTNING SAKNAS
-----------	------------	---	----------------------------
